**ΜΕΛΕΤΗ : ΕΚΠΟΝΗΣΗ ΜΕΛΕΤΗΣ ΚΑΙ
ΕΡΓΑΣΤΗΡΙΑΚΩΝ ΕΛΕΓΧΩΝ ΓΙΑ ΤΗΝ ΕΠΙΣΚΕΥΗ
ΤΟΙΧΟΥ ΑΝΤΙΣΤΗΡΙΞΗΣ ΣΤΟ ΚΕΦΙΑΠ ΦΙΛΙΑΤΡΩΝ**

ΤΕΥΧΟΣ ΤΕΧΝΙΚΩΝ ΔΕΔΟΜΕΝΩΝ

**ΓΕΝΙΚΟ ΝΟΣΟΚΟΜΕΙΟ ΜΕΣΣΗΝΙΑΣ
ΝΟΣΗΛΕΥΤΙΚΗ ΜΟΝΑΔΑ ΚΑΛΑΜΑΤΑΣ**

ΟΚΤΩΒΡΙΟΣ 2019

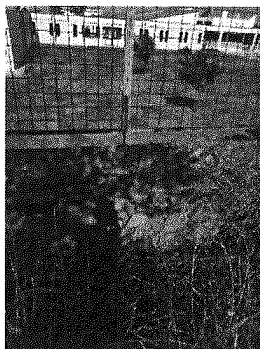
ΦΩΤΟΓΡ. 1

Κατά την κατασκευή του τοίχου φαίνεται ότι δεν προβλέφθηκαν οπές εκτόνωσης των όμβριων υδάτων του ανάντη περιβάλλοντος χώρου με αποτέλεσμα να παρατηρηθεί απόκλιση από την κατακόρυφο του πρώτου τμήματος του τοίχου και κατακόρυφη ρηγμάτωση περί το μέσον του μήκους του (ΦΩΤΟΓΡ. 1, 2, 3).

Η συνολική παρατηρηθείσα μετακίνηση της στέψης του τοίχου είναι περίπου 12εκ. (ΦΩΤΟΓΡ. 1). Η εκτόνωση των όμβριων υδάτων γίνεται από την θέση της απομάκρυνσης αυτού του τμήματος του τοίχου από τον εγκάρσιο τοίχο για τούτο και έχει παρατηρηθεί σπηλαίωση των ανάντη γαιών (ΦΩΤΟΓΡ. 2, 4, 5).

Για την αντιμετώπιση των προαναφερθέντων αστοχιών απαιτείται να αποκατασταθεί το πρώτο τμήμα του τοίχου που έχει υποστεί τη βλάβη και να ελεγχθεί η φέρουσα ικανότητα του δεύτερου τμήματος.
