**ΜΕΛΕΤΗ : ΕΚΠΟΝΗΣΗ ΜΕΛΕΤΗΣ ΚΑΙ
ΕΡΓΑΣΤΗΡΙΑΚΩΝ ΕΛΕΓΧΩΝ ΓΙΑ ΤΗΝ ΕΠΙΣΚΕΥΗ
ΤΟΙΧΟΥ ΑΝΤΙΣΤΗΡΙΞΗΣ ΣΤΟ ΚΕΦΙΑΠ ΦΙΛΙΑΤΡΩΝ**

ΤΕΥΧΟΣ ΤΕΧΝΙΚΩΝ ΔΕΔΟΜΕΝΩΝ

**ΓΕΝΙΚΟ ΝΟΣΟΚΟΜΕΙΟ ΜΕΣΣΗΝΙΑΣ
ΝΟΣΗΛΕΥΤΙΚΗ ΜΟΝΑΔΑ ΚΑΛΑΜΑΤΑΣ**

ΟΚΤΩΒΡΙΟΣ 2019

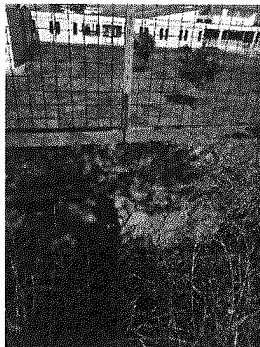
ΦΩΤΟΓΡ. 1

Κατά την κατασκευή του τοίχου φαίνεται ότι δεν προβλέφθηκαν οπές εκτόνωσης των όμβριων υδάτων του ανάντη περιβάλλοντος χώρου με αποτέλεσμα να παρατηρηθεί απόκλιση από την κατακόρυφο του πρώτου τμήματος του τοίχου και κατακόρυφη ρηγμάτωση περί το μέσον του μήκους του (ΦΩΤΟΓΡ. 1, 2, 3).

Η συνολική παρατηρηθείσα μετακίνηση της στέψης του τοίχου είναι περίπου 12εκ. (ΦΩΤΟΓΡ. 1). Η εκτόνωση των όμβριων υδάτων γίνεται από την θέση της απομάκρυνσης αυτού του τμήματος του τοίχου από τον εγκάρσιο τοίχο για τούτο και έχει παρατηρηθεί σπηλαιώση των ανάντη γαιών (ΦΩΤΟΓΡ. 2, 4, 5).

Για την αντιμετώπιση των προαναφερθέντων αστοχιών απαιτείται να αποκατασταθεί το πρώτο τμήμα του τοίχου που έχει υποστεί τη βλάβη και να ελεγχθεί η φέρουσα ικανότητα του δεύτερου τμήματος.
